# PLACA

## Ejemplo

## Marca y modelo PLACA: XXX

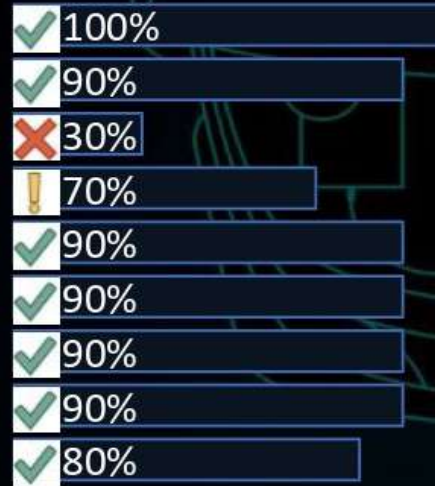
### Suspensión

- Jebe centrales de barra delantera
- Resortes helicoidales delanteros
- Rótulas y terminales de dirección
- Bocinas de trapecios inferiores delanteros
- Amortiguadores delanteros
- Trendones barra estabilizadora delantera
- Amortiguadores posteriores
- Resortes posteriores
- Bocinas de amortiguadores traseros

Requieren cambio

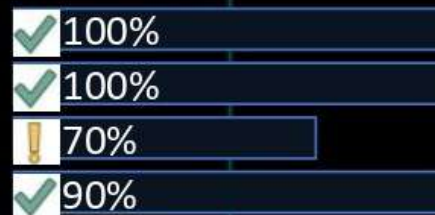
### Sistema de aire acondicionado

Fajas resacas

Temperatura registrada 3° C
